DVT-DGIT-ED-2019-2090

MOPT-03-05-01- 0579-2019

**Semáforo Vehicular Intersección Iglesia
de San Isidro de Heredia**

San José, Junio de 2019

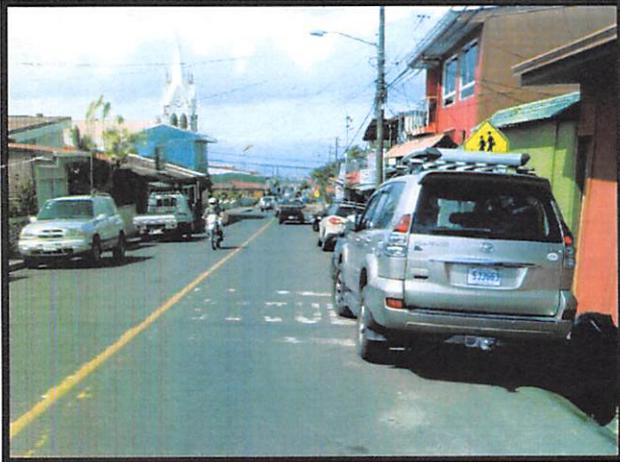
Otro factor que contribuye a que en esta intersección se de los accidentes de tránsito es el irrespeto a la línea amarilla con el objeto de restringir el estacionamiento en la margen de la vía, ya que los conductores hacen caso omiso y se estacionan provocando el estrechamiento de la vía, así como la visibilidad de las señales de ALTO en la esquina.

Fotografía 3 Presencia de vehículos estacionados en la vía, estrangulando el ancho efectivo de los carriles

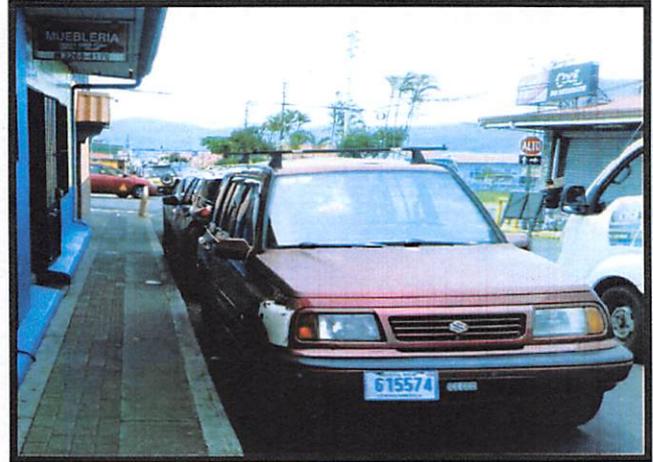
Fotografía 4 Obstaculización de la vía por vehículos estacionados próximos a la intersección.

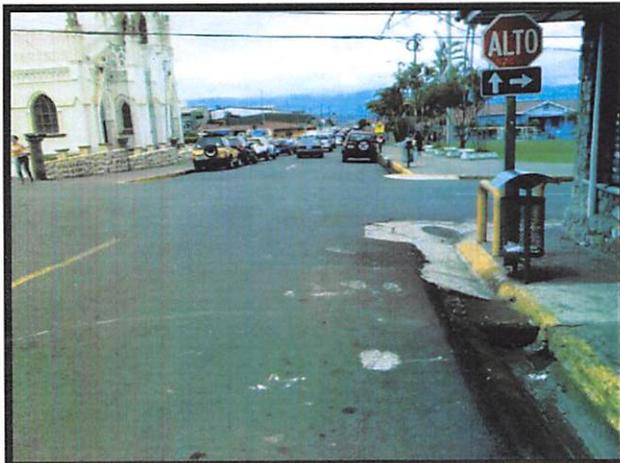
El motivo de la alta accidentabilidad en esta intersección, es por el irrespeto a la señal vertical, así como el aspecto del deterioro de la señal horizontal que actualmente no es visible por su nivel de alto deterioro, no obstante, la señal vertical si se encuentra debidamente colocada.

Fotografía 5 Condiciones de señal horizontal de ALTO y línea de paro del acceso Norte.

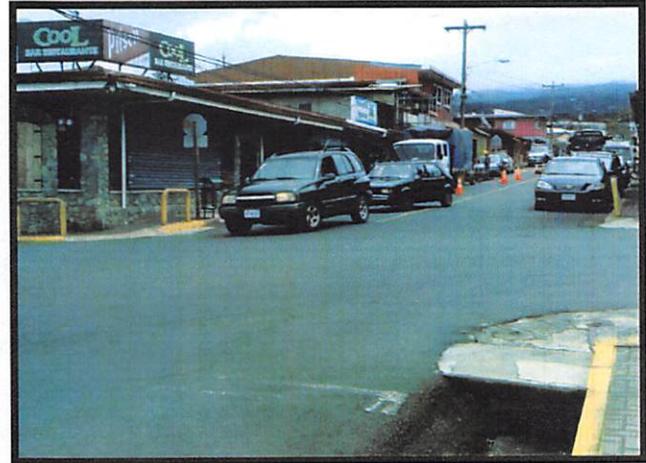
La intersección de la esquina NorOeste de la iglesia de San Isidro, se detectó que los vehículos que vienen sobre la ruta nacional en sentido Norte – Sur, tienen problemas de visualización de la señal de ALTO en la esquina, a pesar de que existe una señal vertical, indicando que deben realizar el paro total, antes de seguir su rumbo hacia el Sur, o en su defecto doblar hacia el Oeste.

Fotografía 6 Condición actual de la intersección Calle 0 / Avenida 0 San Isidro de Heredia.

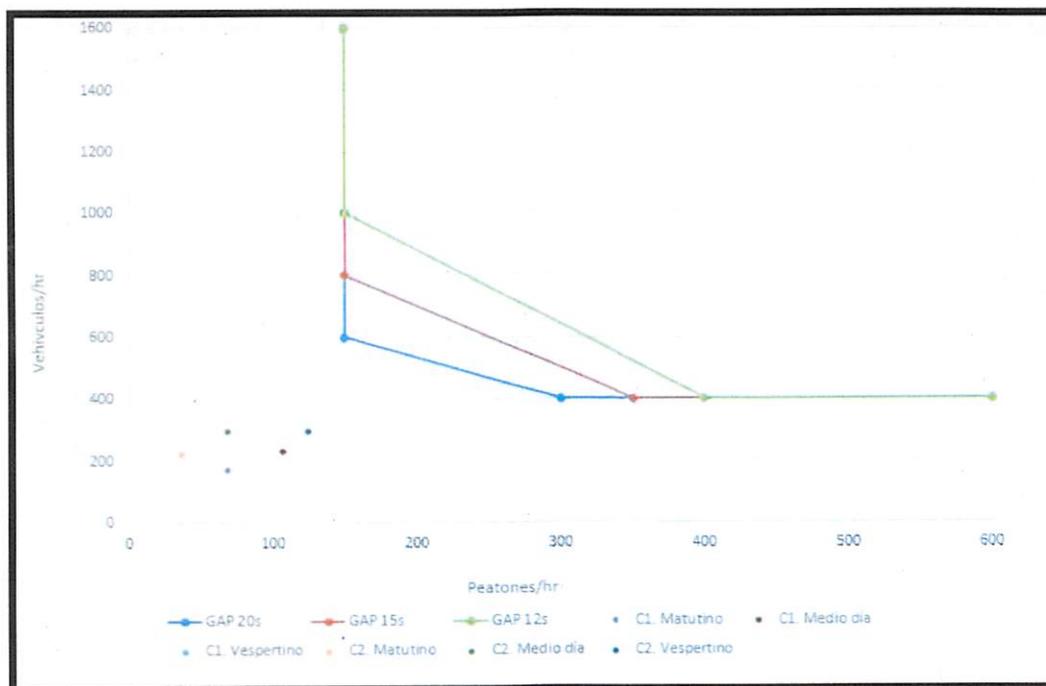
Gráfico 1 Condición Mínima de peatones y vehículos. Situación Normal.

Tipo de análisis	Condición	Periodo	Veh/hr	Peatones/hr	¿Cumple?
Normal	1	Matutino	170	68	NO
		Medio día	232	106	NO
		Vespertino	294	124	NO
	2	Matutino	222	36	NO
		Medio día	294	68	NO
		Vespertino	294	124	NO

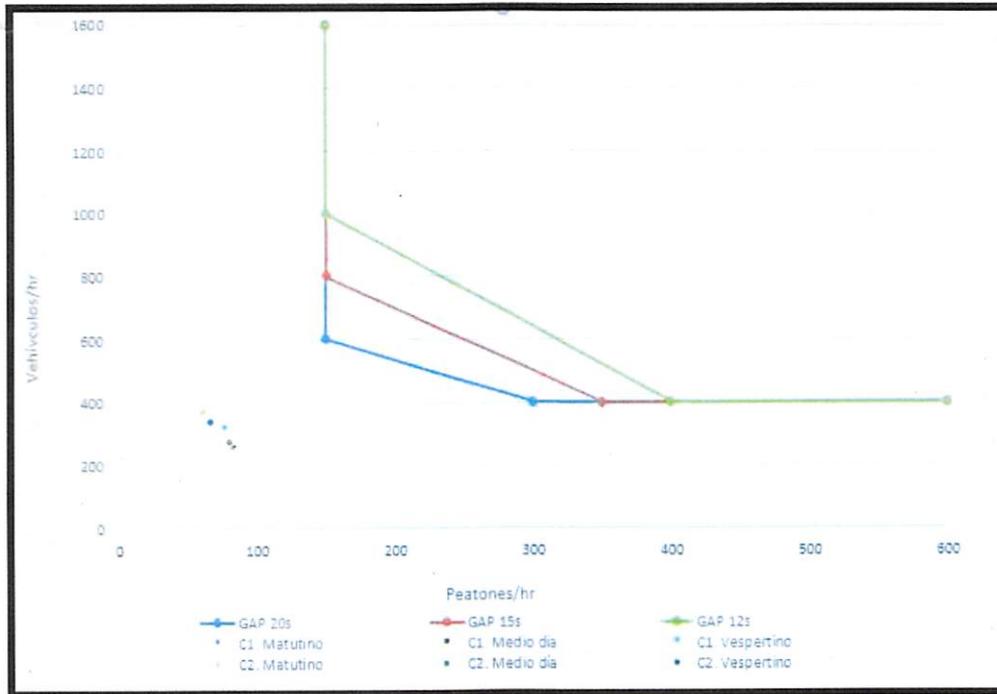
Gráfico 2 Condición Mínima de peatones y vehículos. Situación Normal.

Tipo de análisis	Condición	Periodo	Veh/hr	Peatones/hr	¿Cumple?
Normal	1	Matutino	259	82	NO
		Medio día	259	82	NO
		Vespertino	321	77	NO
	2	Matutino	372	61	NO
		Medio día	271	80	NO
		Vespertino	339	66	NO
