1 **SESIÓN EXTRAORDINARIA N° 0006-2023**

20 **ARTÍCULO II.- AUDIENCIA:** Auditora Interna Sra. Sheirys Villalobos Campos, presentación  
21 de los resultados del *“Informe de Auditoría sobre: los permisos de construcción de movimiento de*  
22 *tierra de construcción de obras en una propiedad contiguo Skatepark en San Francisco de San*  
23 *Isidro de Heredia”*. -----

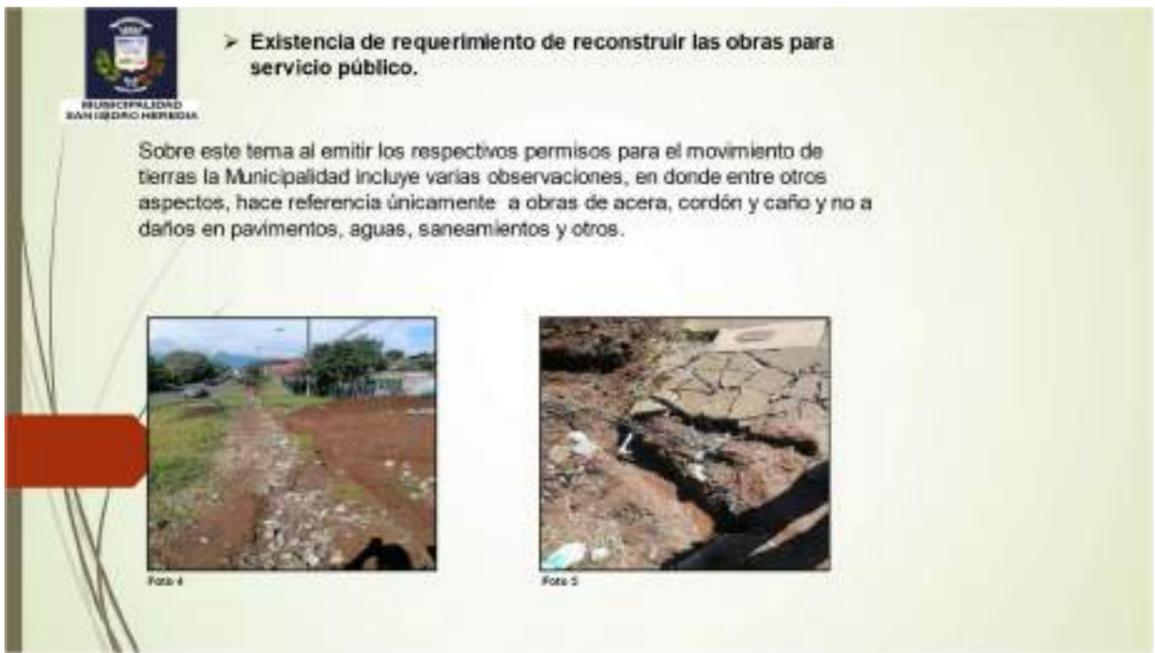
26 Se puede observar que dentro de lo que son las imágenes que se captan acá que hay una situación  
27 de daño que puede sufrir la tubería, un poco lo que es el daño al pavimento y que es importante  
28 ver como se establece o se cubre la Municipalidad de minimizar el riesgo de que las obras no vayan  
29 a ser reparadas por quien genera su daño. -----  
30 -----

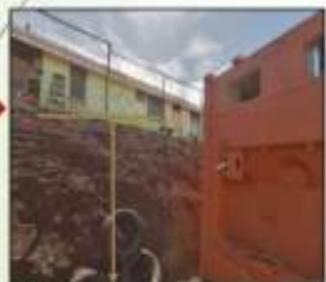
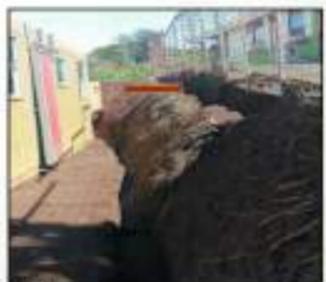
Foto 12 Foto 13

En visita a las obras el día 15/06/2022, se observó producto del movimiento de tierras, en la colindancia con las casas de habitación, se podrían presentar eventuales daños, al no construirse oportunamente obras de protección, esto por cuanto la excavación realizada generó taludes de aproximadamente 2 m de altura y no se ha previsto la construcción de cunetas y contra cunetas que evacuen adecuadamente las aguas pluviales.

El señor Gerardo Marín Tijerino aclara que esto fue al momento que se realizó la visita, se desconoce si más adelante se tenía previsto atender esos requerimientos técnicos, sin embargo en ese momento se presentaba esa situación de riesgo en cuanto a las obras que se estaban ejecutando en el sitio. -----

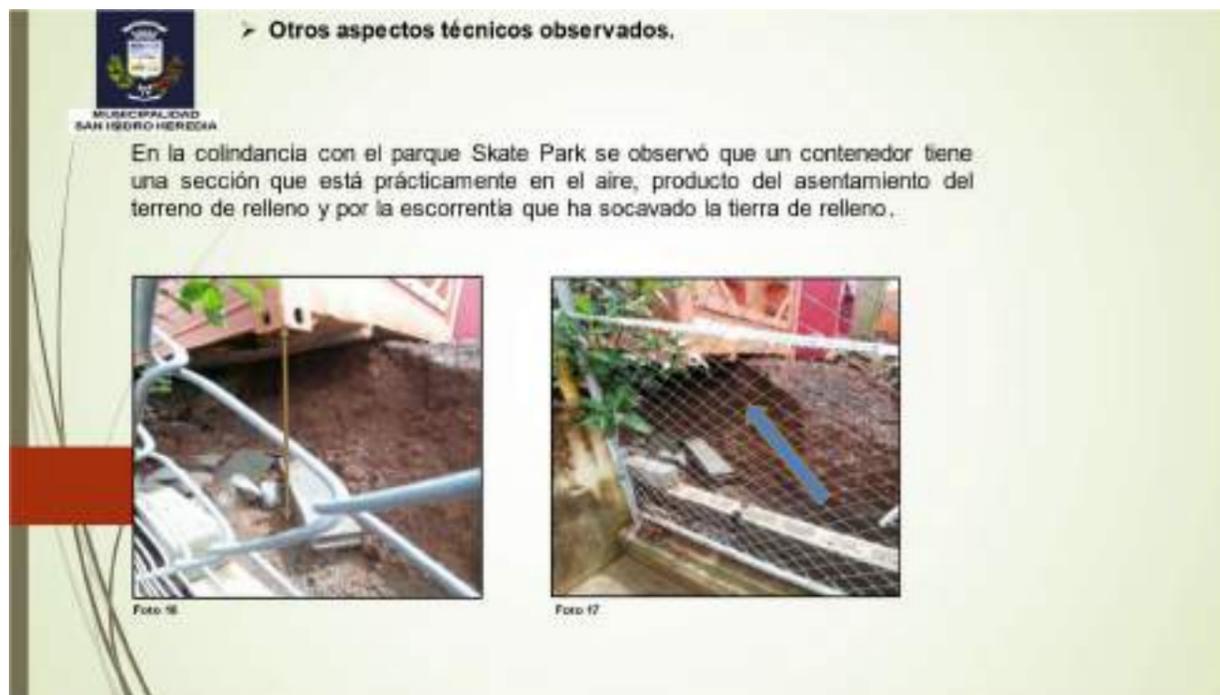
Indica que aquí obviamente ya se observa una situación de cuidado, considerando el volumen, peso y características versus como va cediendo los terrenos donde están ubicados esta estructura pesada.-----

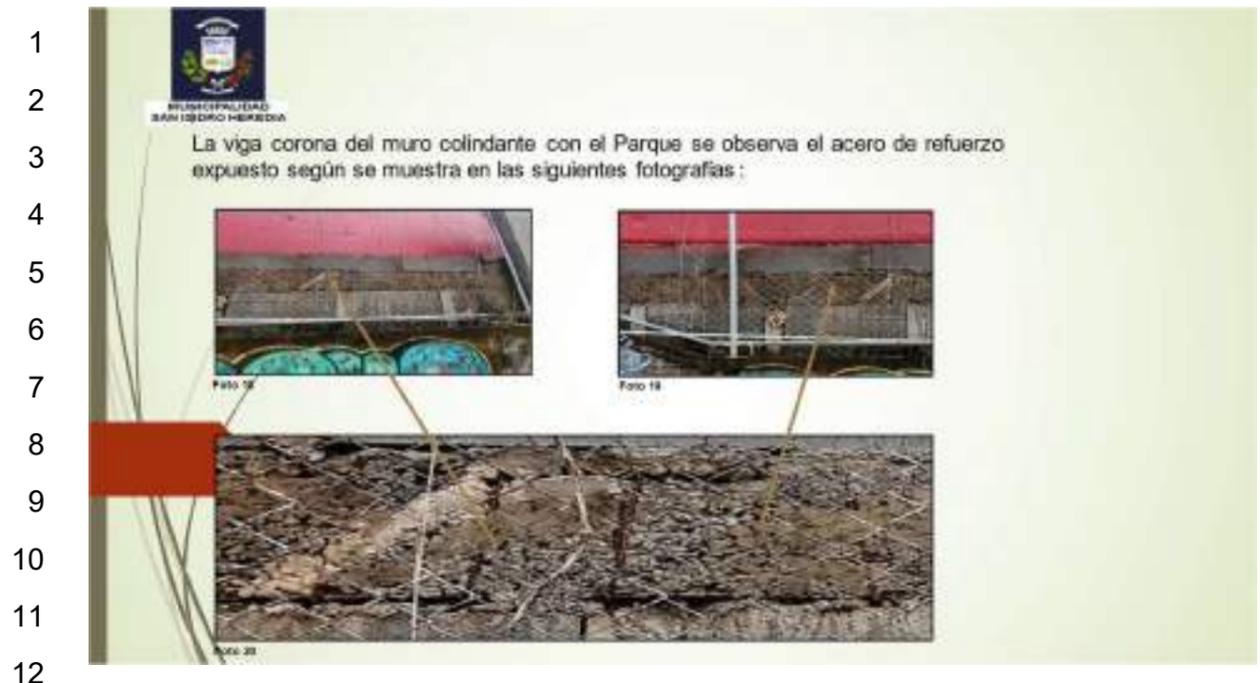
13 El señor Marco Córdoba Ramírez indica que en este muro que se construyó y que estaba dentro  
14 de lo que pensaba construir el propietario, se ubicó esta deficiencia de hormiguo en la columna  
15 que está abajo a lo largo, quedó el acero expuesto y se estima que en poco tiempo ese acero se va  
16 a herrumbrar y va a perder su función de reforzamiento a ese muro y a la viga como tal, se realiza  
17 esta observación pues es importante resaltar que no quedó bien recubierto el acero de refuerzo. --

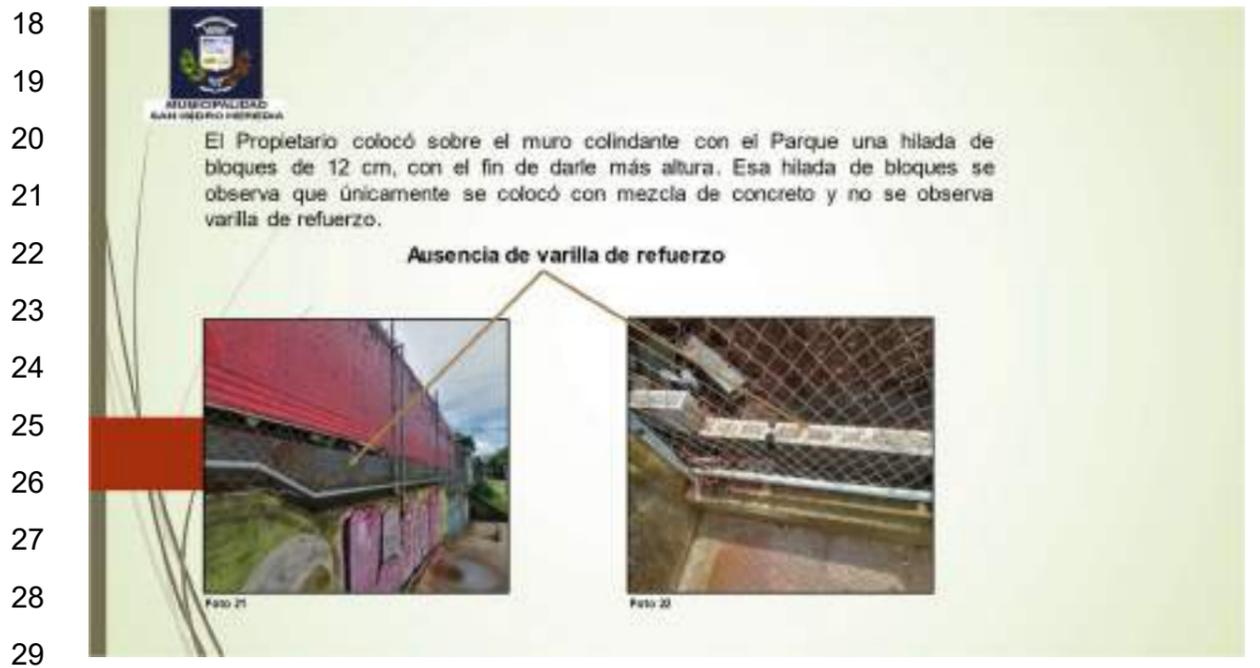
30 Aquí incrementa el riesgo, pues se evidencia que no cumple con las condiciones necesarias a

1 sabiendas de la función que va a cumplir esa parte del proyecto que está en proceso de  
2 construcción. -----  
3 Todos estos puntos los contenía el acuerdo para que la auditoría los revisara sobre lo que eran los  
4 permisos que se otorgaron referente a los movimientos de tierra, el otro tema que también  
5 interesada era el de los permisos de construcción, esa sería la segunda parte. -----

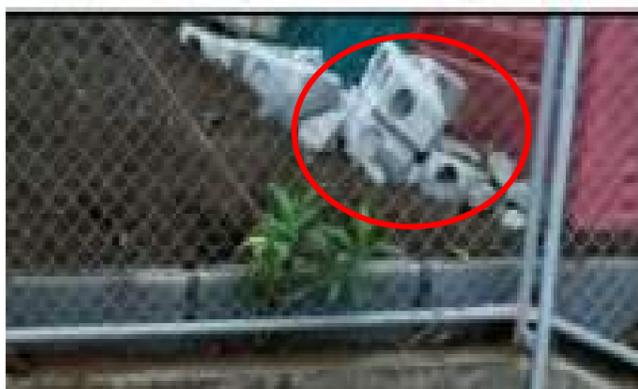
30 El señor Luis Alberto Acuña Cerdas indica que en esta imagen se pueden observar sifones de

1 concreto, los cuales se utilizan para las salidas de aguas negras y se puede ver que hay gran  
2 cantidad de ellos. -----

10 El señor Marco Córdoba Ramírez indica que estaban distribuidos en gran parte del terreno, pero  
11 se desconoce el uso que se les iba a dar. -----
